Применение лазерной наплавки для устранения дефектов в титановых сплавах

03, март 2012 Попова Е. В., Тарасова Т. В., Смуров И. Ю., Сарбаев Б. С. УДК.00000 669-1

Laser cladding application for elimination of defects on titanium-alloy samples

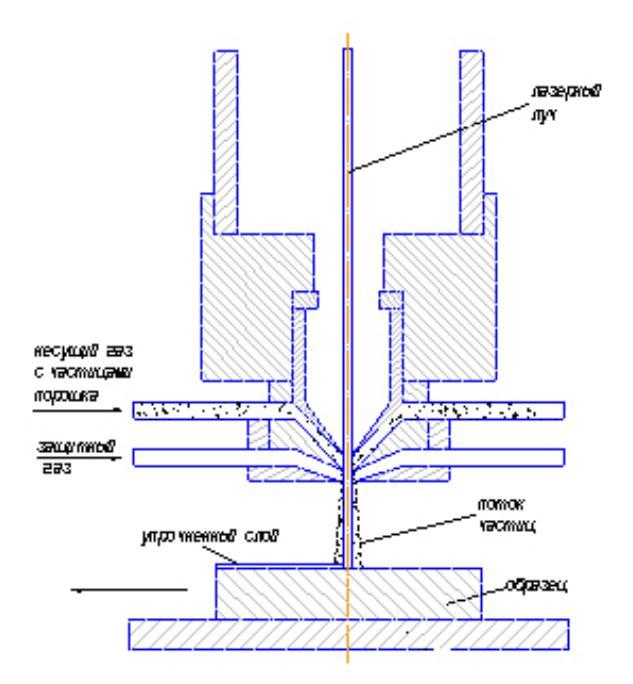
В коаксиальной лазерной наплавке, порошок требуемого состава подается к подложке коаксиально лазерному лучу (рис. 1). В сравнении с лазерной наплавкой через поперечное сопло, в данном случае частицы доставляются к подложке с относительно высокой температурой, из-за более продолжительного взаимодействия с лазерным лучом. Очевидно, к подложке подлетает большее количество расплавленных частиц. Преимущество коаксиальной наплавочной головки заключается в возможности наплавки в любом направлении, в лучшей защите от окружающей атмосферы и относительно небольшой зоне термического влияния (3ТВ), в возможности формирования защитных покрытий точно в необходимой области, например, для условий износа или для восстановления локально поврежденных/изношенных поверхностей [1].

Рис. 1. Схема устройства для подачи порошка в зону воздействия лазерного луча.

Эксперименты по лазерной наплавке титановых сплавов были проведены в лаборатории DIPI ENISE, г. Сент-Этьен, Франция, с использованием установки DMD505 Trumpf (СО₂-лазер, максимальная мощность 5000 Вт) с мульти-системной подачей порошка, рис. 1, основные характеристики установки представлены в табл. 2. Порошок подается через сопло, коаксиально лазерному лучу СО2-лазера в ванну расплава, создаваемую на рабочей поверхности образца. Два питателя могут использоваться одновременно для смешивания порошков непосредственно в процессе позволяет получать многокомпонентные покрытия. Процесс наплавки, ЭТО минимальным тепловым воздействием на образец. сопровождается рабочий Использование коаксиального сопла также обеспечивает защиту от окисления [1].

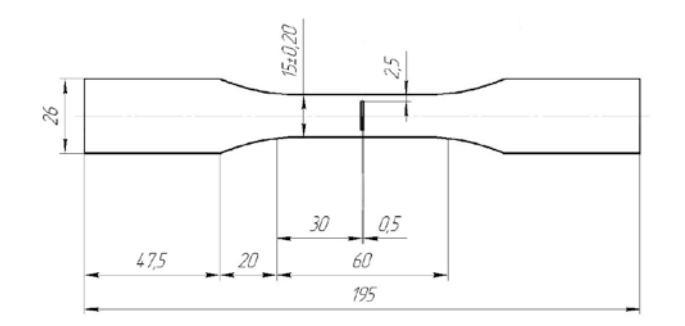
Для определения целесообразности использования лазерной наплавки в качестве метода залечивания дефектов на дорогостоящих деталях из титановых сплавов (в частности, BT23), проводились экспериментальные исследования прочности соединения по стандартной методике ГОСТ 1497-84 в лаборатории механических испытаний Дмитровского филиала МГТУ им. Н.Э. Баумана. Использовались стандартные образцы (рис. 2). На 12 образцах имитировали трещину путем надреза фрезой глубиной 1 мм и длиной 10 мм.

Рис. 2. Образец для испытаний на прочность с нанесенной трещиной.

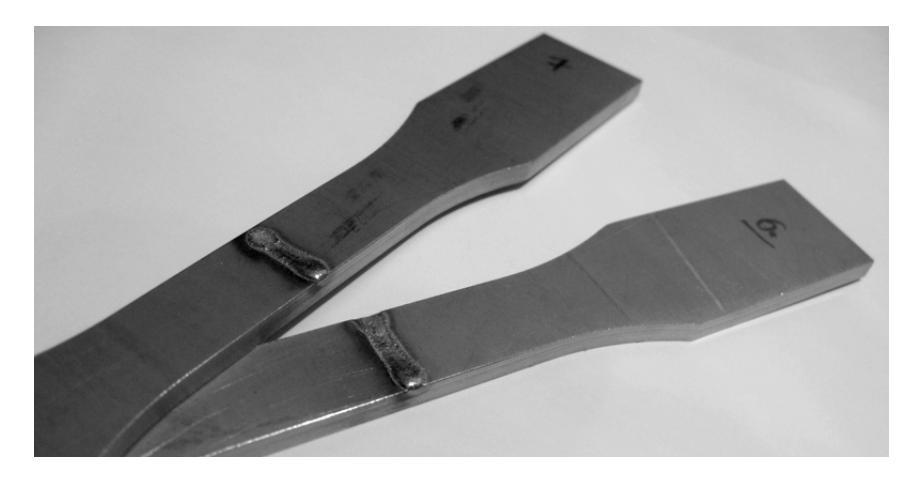
Внешний вид образцов с заплавленной трещиной представлен на рис. 3. Видно, что при наплавке образуется небольшой валик из наплавочного материала, который затем необходимо отшлифовать, чтобы вернуть детали исходные размеры. При наплавке без подачи порошка нарушаются исходные размеры образца, в месте заплавки образуется канавка, что неприемлемо, если деталь работает в условиях износа.

Рис. 3. Внешний вид заплавленной терщины

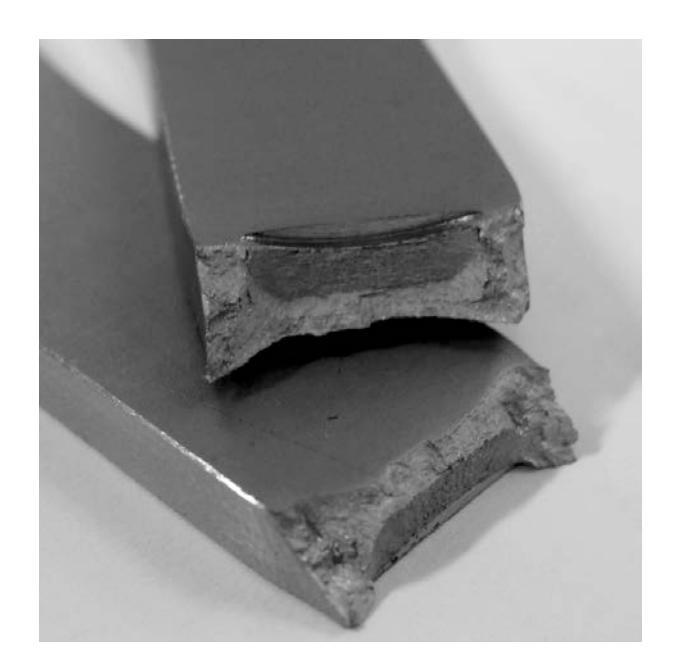
В результате испытаний на разрыв на плоских образцах без трещины, были определены разрушающая нагрузка, а также максимальная нагрузка, которую способен выдержать образец до разрушения (P_{max} =63 кH, а также σ_B =1042 МПа и P_k =53,5 кH). Разрушение образцов с незаплавленной трещиной происходило ровно посередине трещины, внешний вид разрушенного образца представлен на рис. 4.

Рис. 4. Внешний вид образцов с трещиной после испытаний. Ртах≈58 кН.

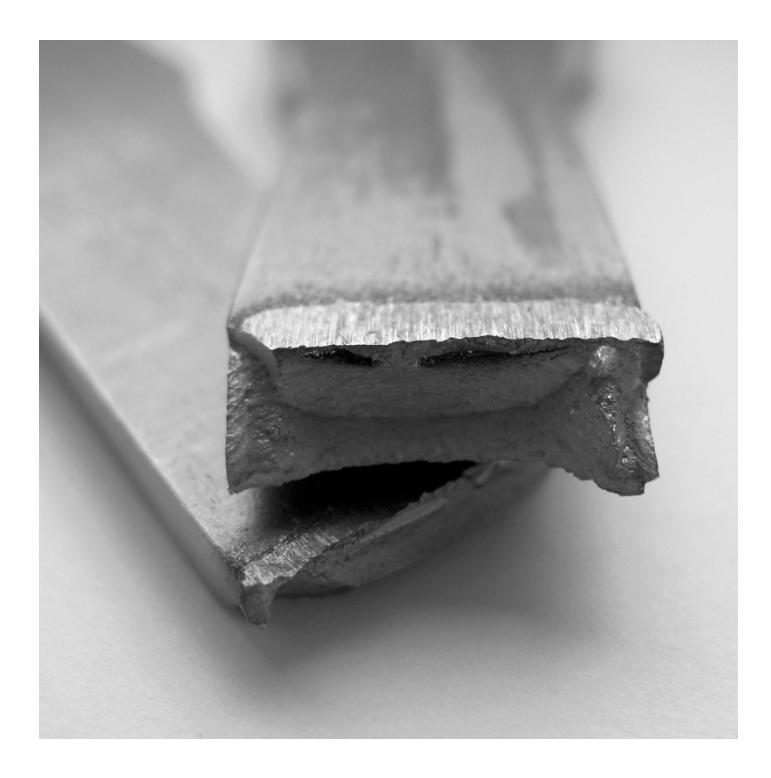
Рис .5. Внешний вид области разрушения, Pmax=54-57кH, режим наплавки P=5кBт, V=1000мм/мин, Pd=10000об/мин.

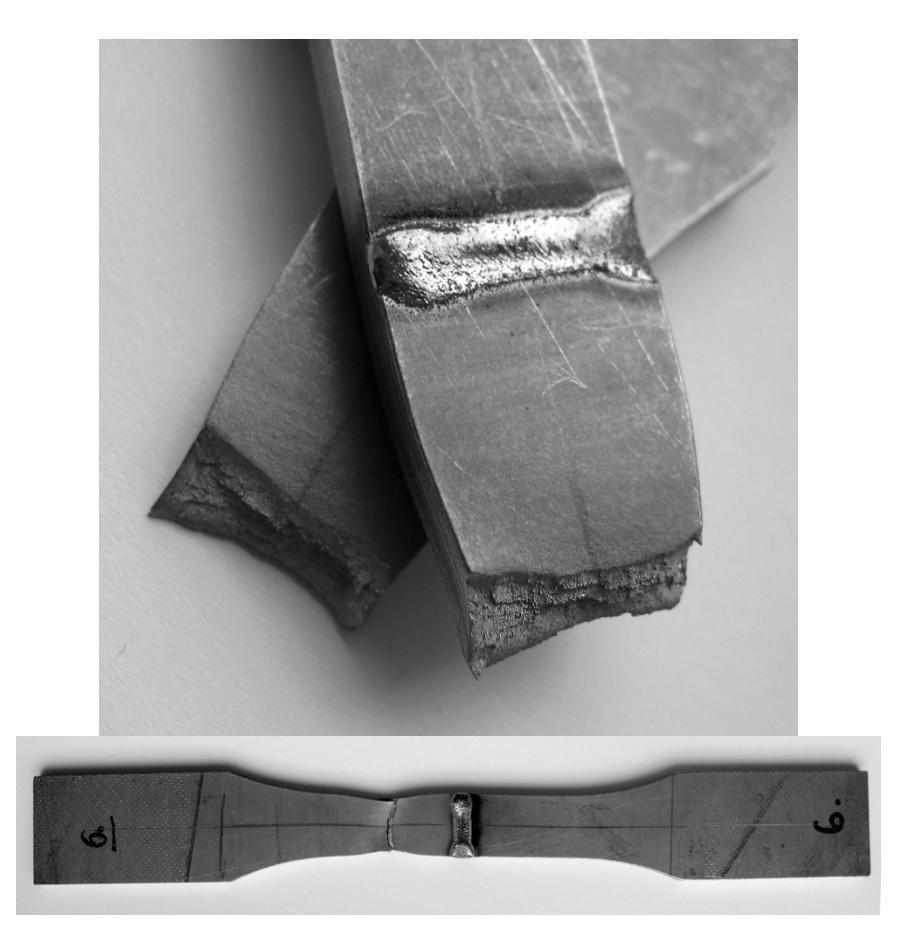
Для остальных образцов, наплавка которых производилась с более низким значением подаваемого порошка, хрупкого разрушения не наблюдалось. Образец вел себя как целый, после достижения максимального значения нагрузки, при дальнейшем растяжении образца деформация происходила на небольшой длине образца, что привело к образованию шейки и к падению значения нагрузки, несмотря на то, что напряжение в сечении шейки непрерывно росло. Фиксировалось значение величины растягивающей силы в момент разрыва (P_{κ}). Внешний вид образцов представлен на рис. 6. В этом случае значение разрушающей нагрузки также было минимальным для образцов с повторным переплавлением, P_{max} =58,8 кH (по сравнению с другими образцами, восстановленными в том же режиме, P_{max} = 62,5 кH), что совпадает с результатами, полученными в предыдущем эксперименте.

Рис. 6. Внешний вид разрушенных образцов (№ 4, 6-10)
